Modelo - IG 1 con farola drop

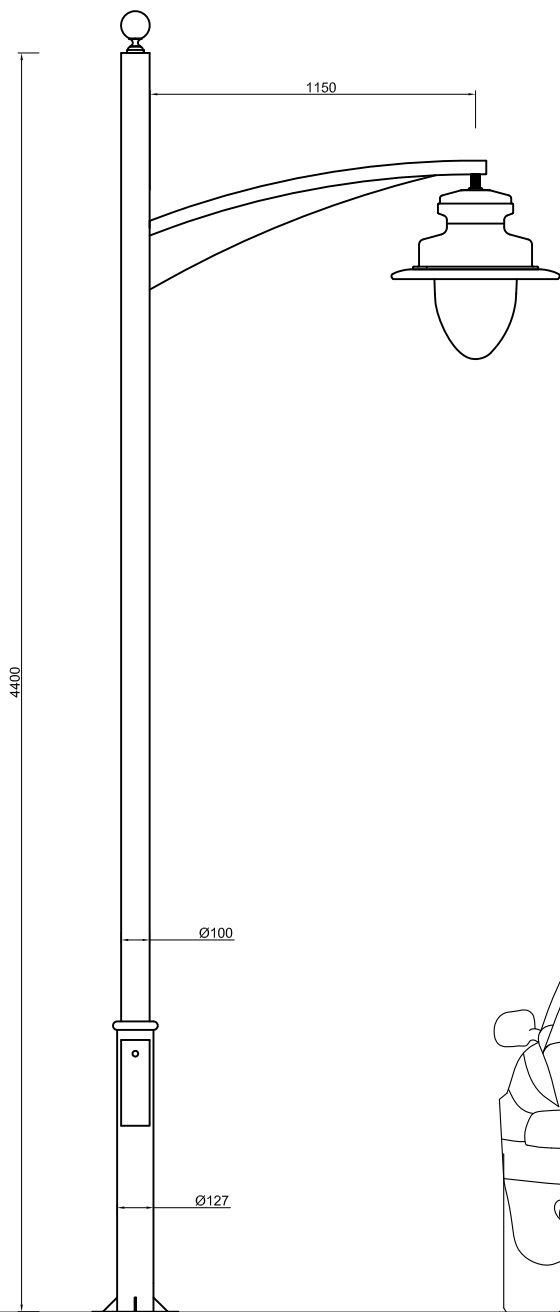
DETALLE
PLACA DE ANCLAJE

PERNOS DE ANCLAJE
CRUCETA M18X500
